muut.	arv	muudatuse kirjeldus	kuupäev	alkiri
  <p>EP10385231-0001 Kvaliteedi juhtimissüsteem ISO 9001 Sõbra 54 Tartu 50106 Eesti 733 3170 info@rtgprojekt.ee www.rtgprojekt.ee</p>			<p>joonis VAADE EDELAST. VAADE KIRDEST</p> <p>objekt KARLOVA KOOLI STAADIONI OSALINE REKONSTRUEERIMINE</p> <p>aadress TARTU, KARLOVA, LINA 2</p> <p>tellijä TARTU LV LINNAVARADE OSAKOND</p> <p>projekti juht ALAR PEEDO</p> <p>arhitekt JELENA BELJAJEVA</p>	<p>töö nr 11/2016</p> <p>staadium PP</p> <p>kuupäev 02.06.2016</p> <p>fail Karlova_PP A</p> <p>mõõtkava 1:100</p> <p>joonise nr A_03</p> <p>muut</p>

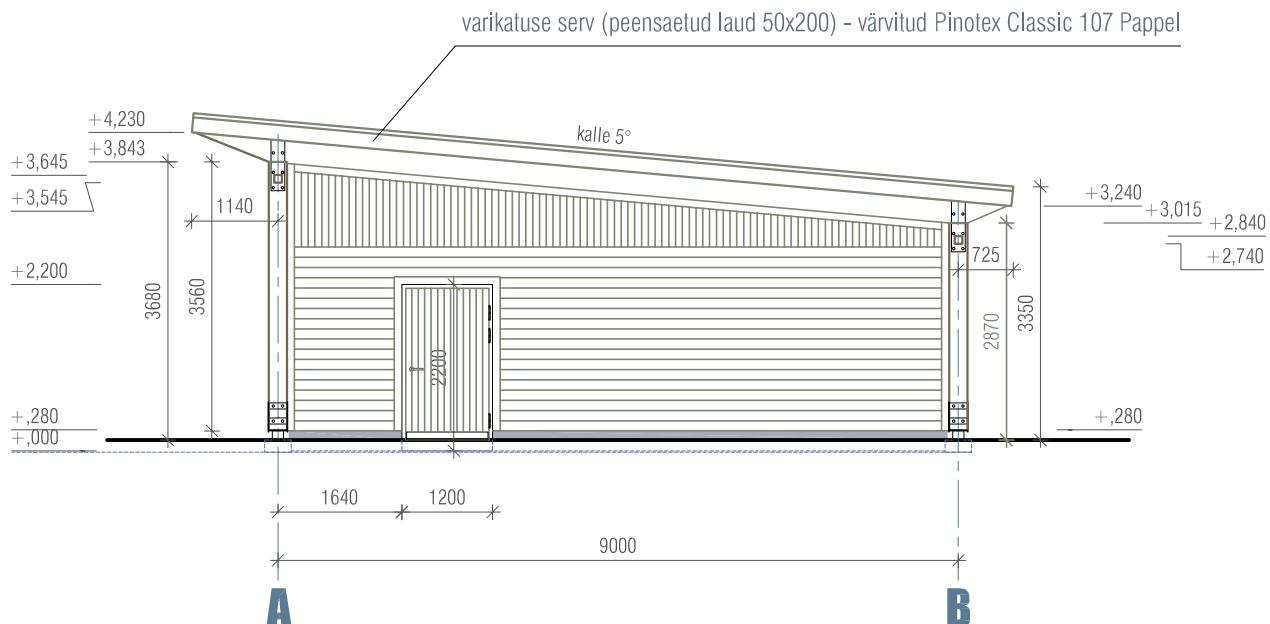
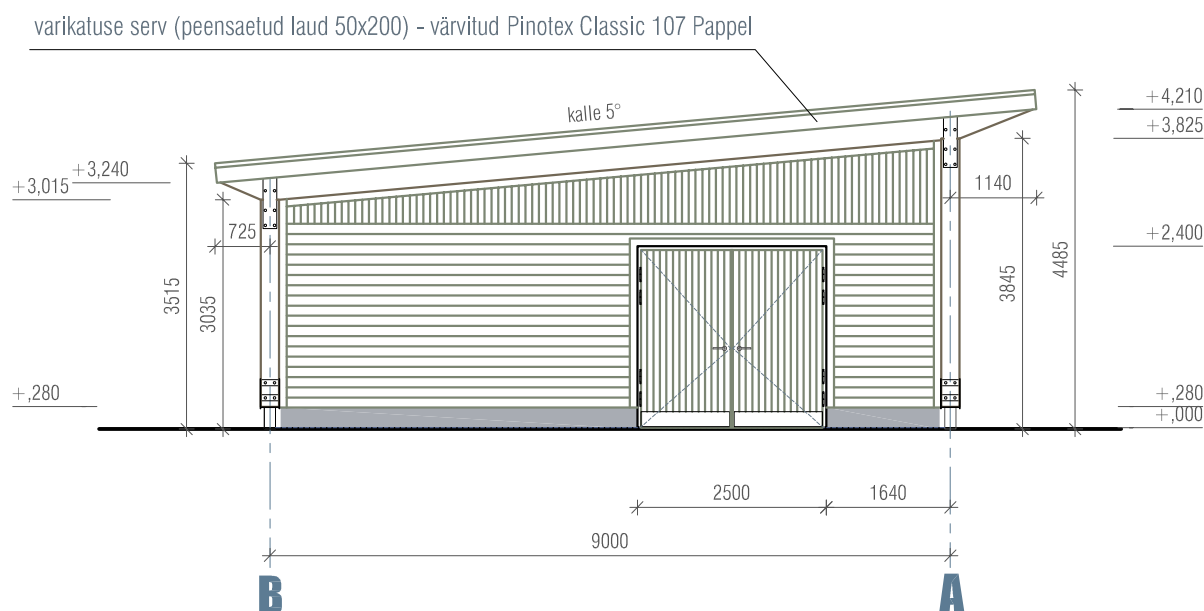
sokkel: laotud Columbia-kivi, krohvitud Tikkurila Facade 4971 hall
-

liimpuitpostid 160x240mm, liimpuittalad 10800x480x160mm
-

välisvoodrilaud nt UTS6 S-profiil 145(katte laius 135)x18 Raitwood, horisontaalne paigaldamine
-

välisvoodrilaud nt UTS6 S-profiil 95(katte laius 85)x18 Raitwood, vertikaalne paigaldamine
-

välisvoodrilaud, katuse servalaud, liimpuitpostide vaheprussid - värvitud Pinotex Classic 107 Pappel
