VAADE LÜÖDEST, VAADE KAGUST	
objekt		KARLOVA KOOL STAADIONI OSALINE REKONSTRUEERIMINE	
aadress		TARTU, KARLOVA, LINA 2	
teatija		TARTU LV LINNAVAHARADE OSAKOND	
projekti juht		ALAR PEEDO	
arhitekt		JELENA BELJAJEVA	
idõd nr		11/2016	
staadium		PP	
kuupäev		02.06.2016	
fail		karlova_PP A	
mõõtkava		1:100	
joonise nr		A_02	
muut

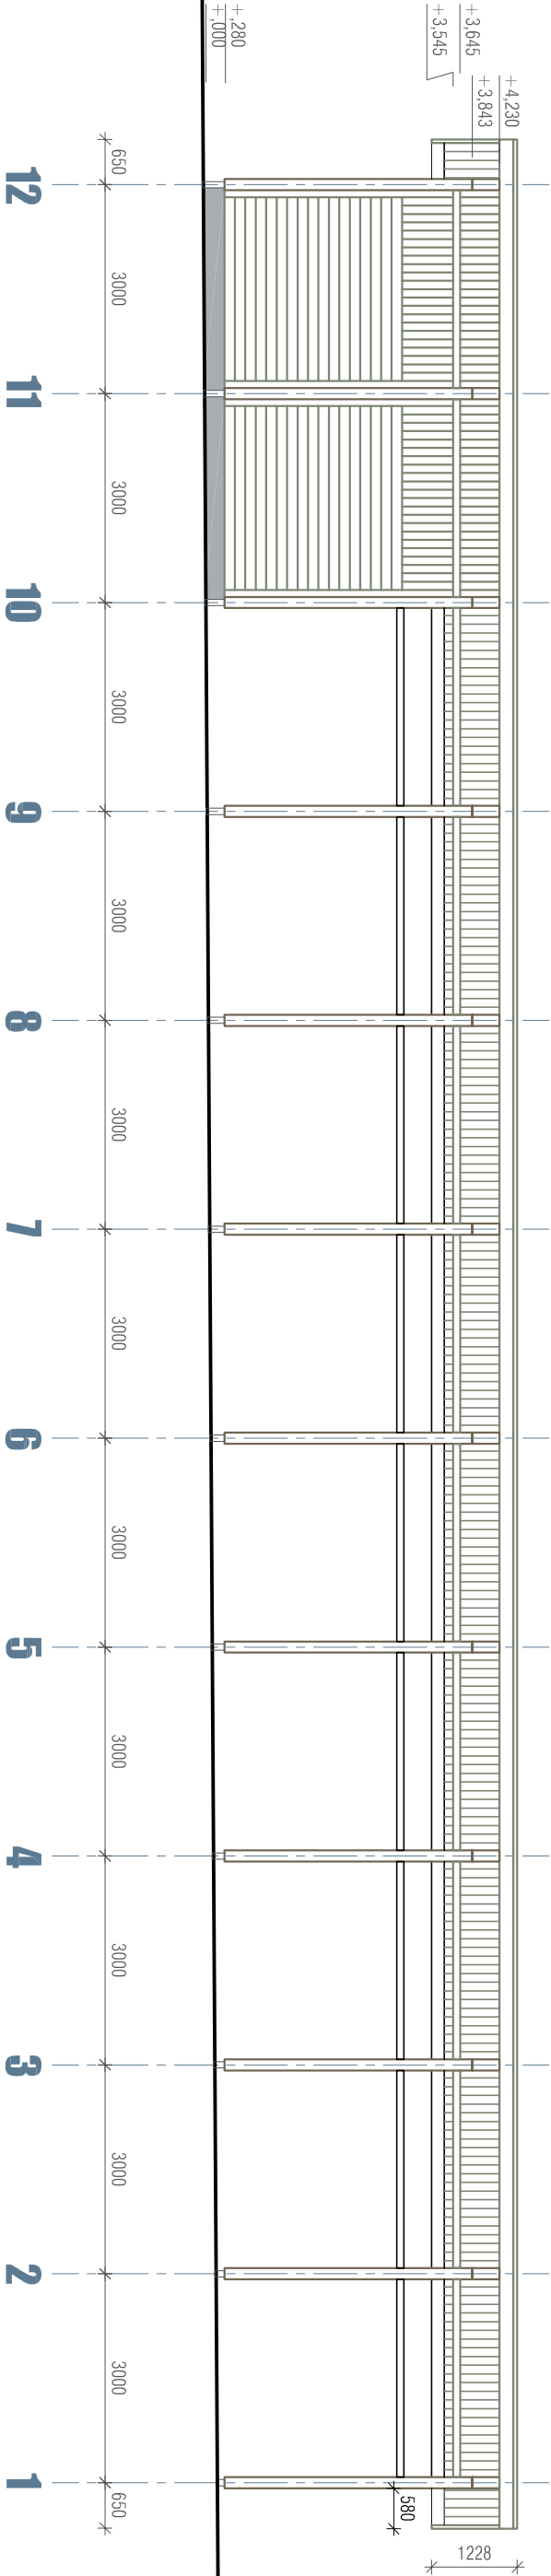
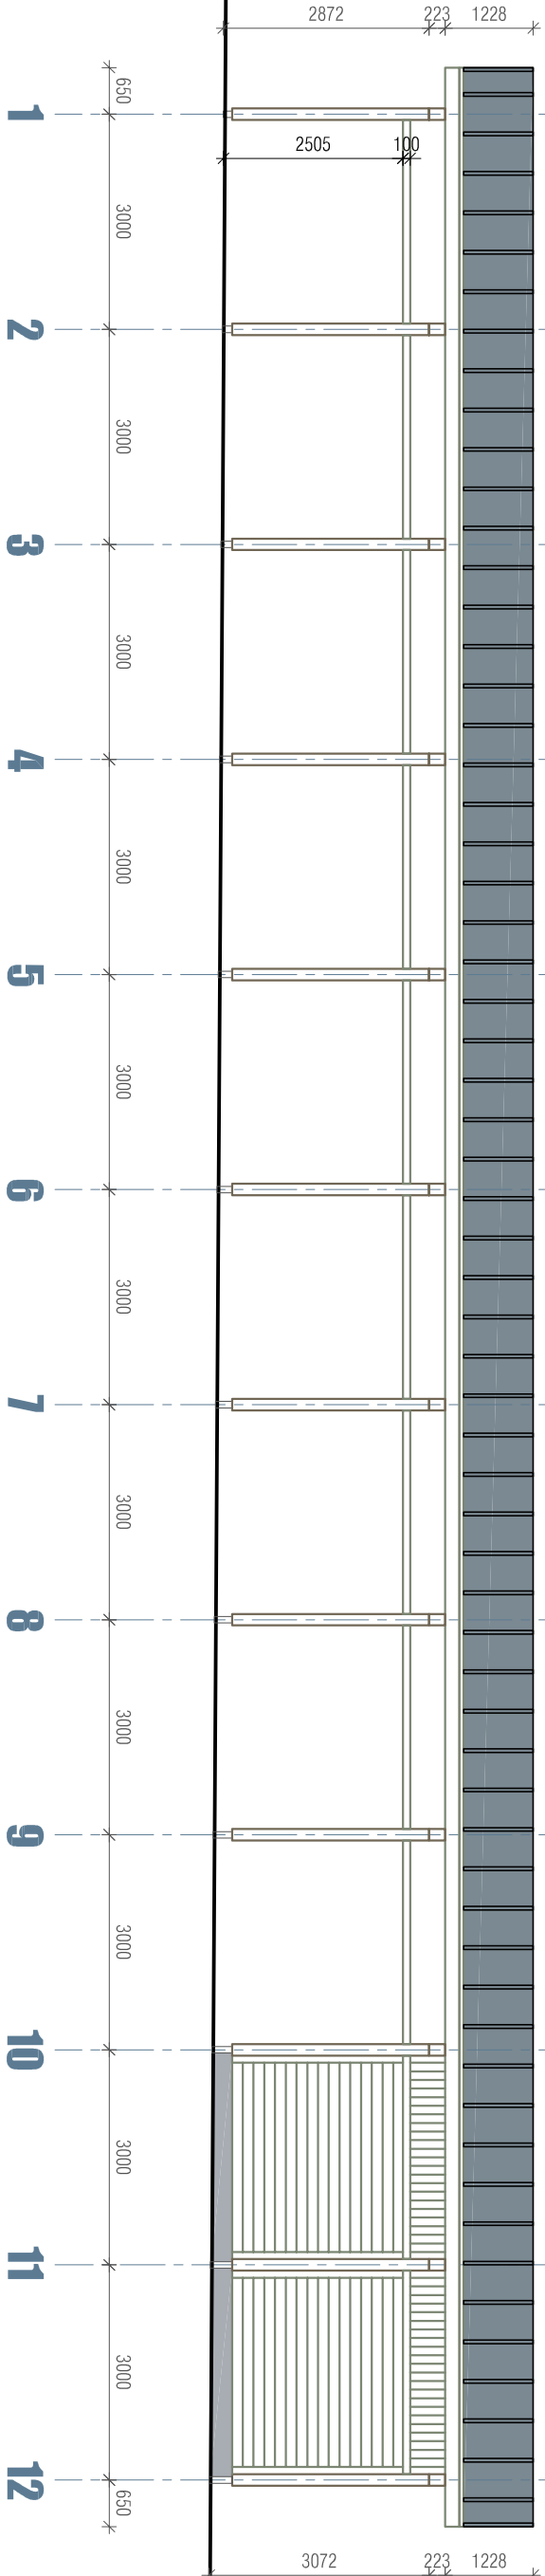
katusekate (tsinkplekk 0,6mm, topeet valis valisõltiga)
-

sokkel: laotud Columbia-kiivi, krohvitud Tikkurila Facade 4971 hall
-

liimpuitpostid 160x240mm, liimpuitlaid 10800x480x160mm
-

väliswoodrilaud nt UTS6 S-profiil 145(katte laius 135)x18 Ratiwood, horisontaalne paigaldamine
-

väliswoodrilaud nt UTS6 S-profiil 95(katte laius 85)x18 Ratiwood, vertikaalne paigaldamine
-

väliswoodrilaud, katuse servalaud, liimpuitpostide vahepruussid – värvitud Pinotex Classic 107 Pappel
