Objekt: Tähtvere mõisa ait-kuivati, 19. saj.

Kultuurimälestiste riiklik register nr 7131

Aadress: Kreutzwaldi 54, Tartu linn

**MUINSUSKAITSE ERITINGIMUSED
KREUTZWALDI 54 HOONE RESTAUREERIMIS- JA
EHITUSPROJEKTI KOOSTAMISEKS**

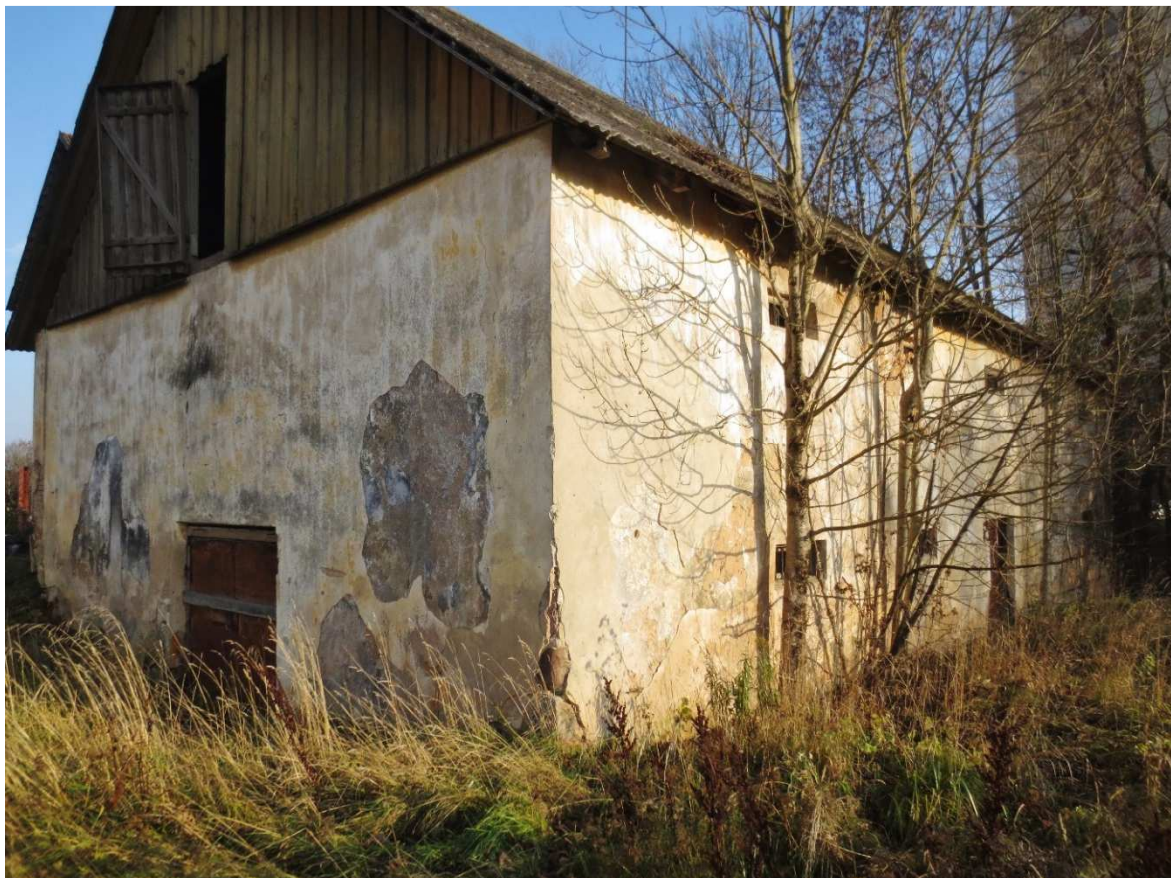
Maapinda on aja jooksul seoses tänava ja parklate ehitusega loode suunas oluliselt tõstetud ja seetõttu on loode- ja osaliselt ka edelapoolse seina vundament ja ka ukseavade allservad pinnasesse mattunud. Edelaküljel on rida puid kasvanud vahetult vastu soklit ning nende juured kahjustavad kindlasti vundamenti (Lisa 4, fotod 5, 8, 9).

Edelaküljes paiknevate väikeste aknaavade lengid ja raudtrellid on säilinud, kolmeosalised puidust mitte avatavad topeutraamid on säilinud osaliselt (Lisa 4, fotod 8-11). Kahe poolega väravatega ukseavad edelas ja loodes on väljastpoolt plekiga kaetud. Edelapoolses avas U1 väravad puuduvad, loodepoolsel ukseaval U2 on need olemas, kuid ilmselt mitte algupärased. Selle ava lengidel on säilinud 4 sepistatud hingetappi (lisa 4, fotod 5, 9, 12, 21, 26).

8. Aida läänenurk

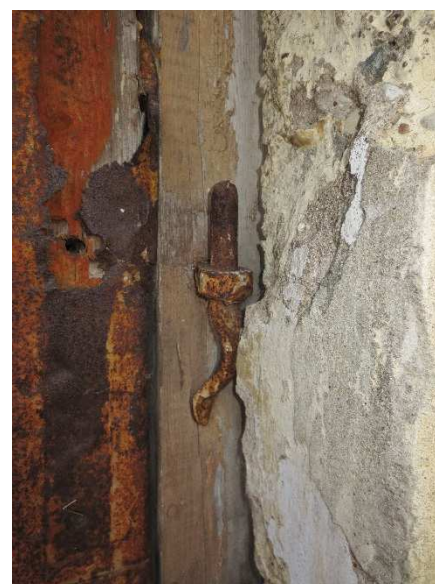
12. Hingetapp loodekülje ukse lengil

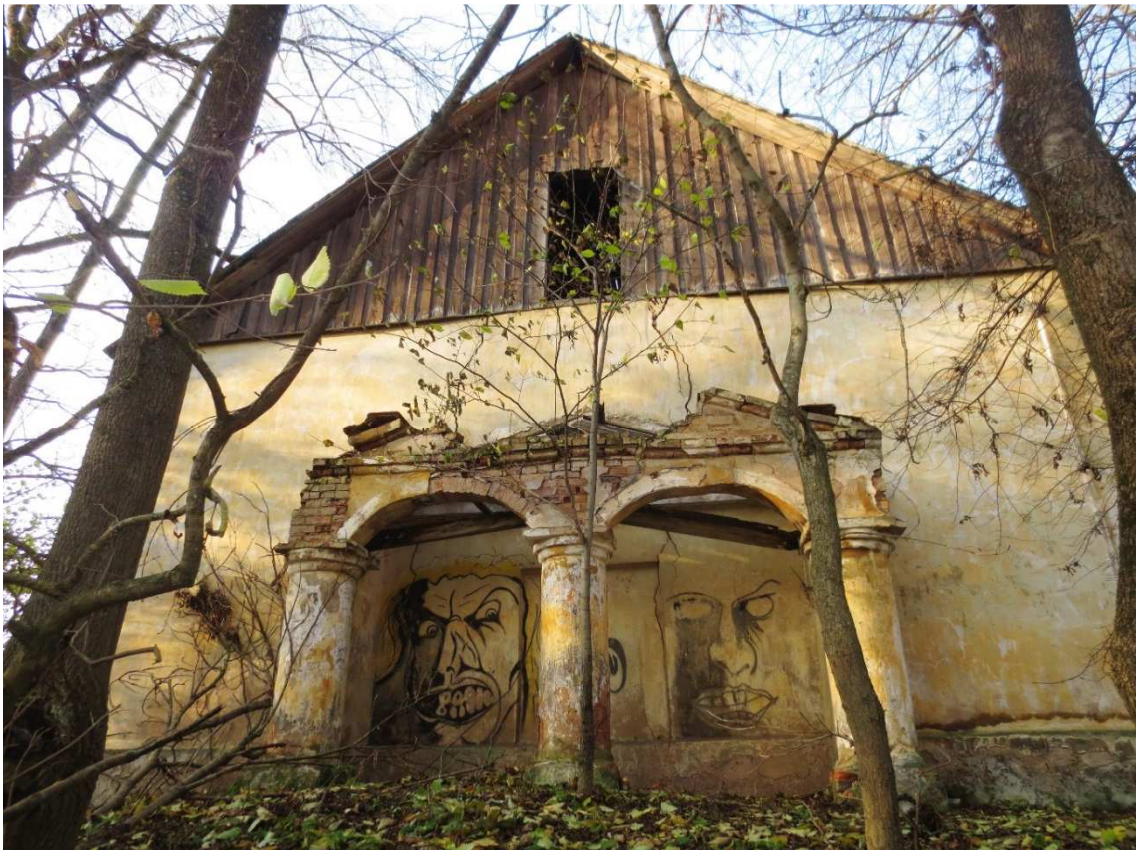
Kagupoolse otsafassaadi keskel eendub madal kahe kaarega sammaspordikus. Krohviraamistusega kolmnurkviil toetub lühikestele ja tüsedatele toskaana sammastele (Lisa 4, foto 13).

põhjanurga alumine osa on lagunened (Lisa 4, foto 5). Samuti on halvas seisukorras kaguseina sammastportikus, mille kolmnurkfrontoon on sisuliselt hävinened (Lisa 5, fotod 13-15). Kaguseinas on ka kaks üsna laia kogu seinä läbivat vertikaalset pragu, mis aga on pigem tekkinud hilisemate vahelaetalade otste seintesse süvistamisest kui vundamendi vajumisest.

13. Vaade kagust

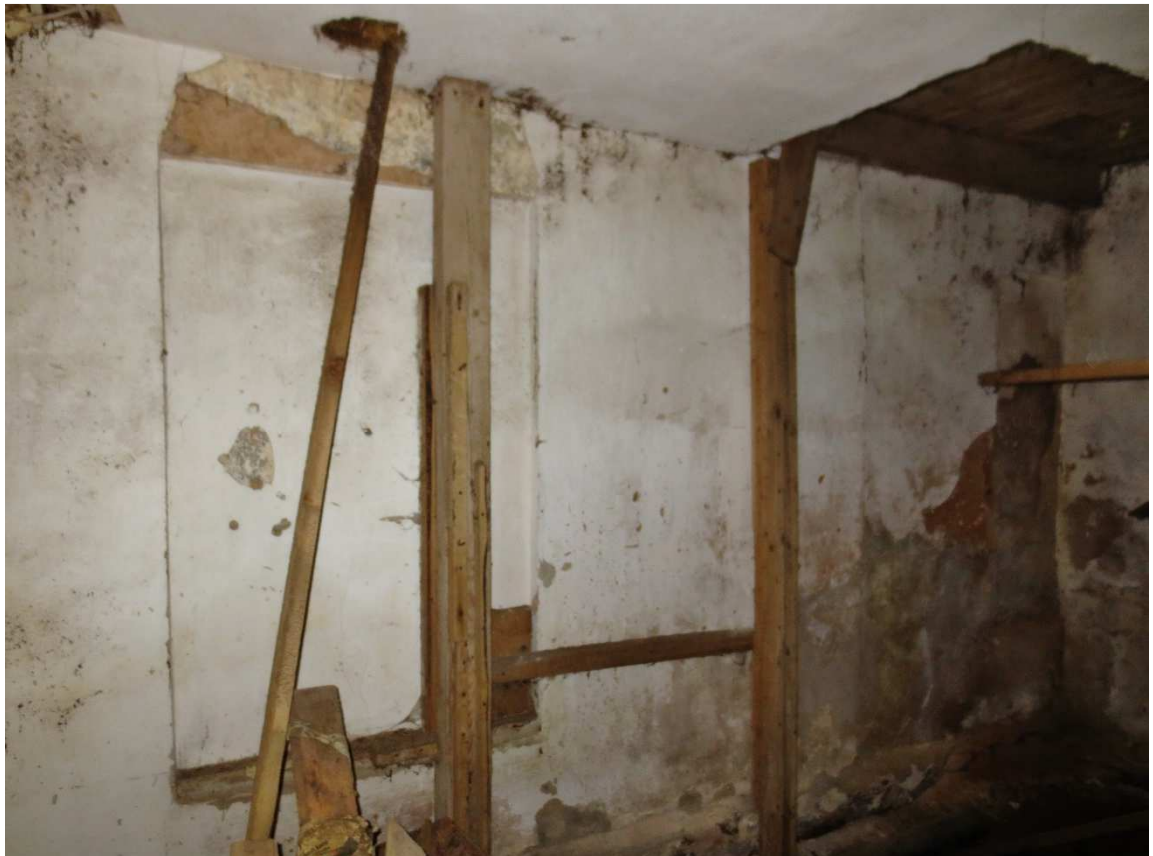
Kirdeseina krohvidekoor on suhteliselt hästi säilinud nii väljast näha oleval seinapinnal kui ka hilisema juurdeehituse varjus olevatel seinapindadel (Lisa 4, fotod 1, 2, 18, 32 ja 33).

18. Ajaloolise aida kirdeseina petikaknad juurdehituse I korrusel

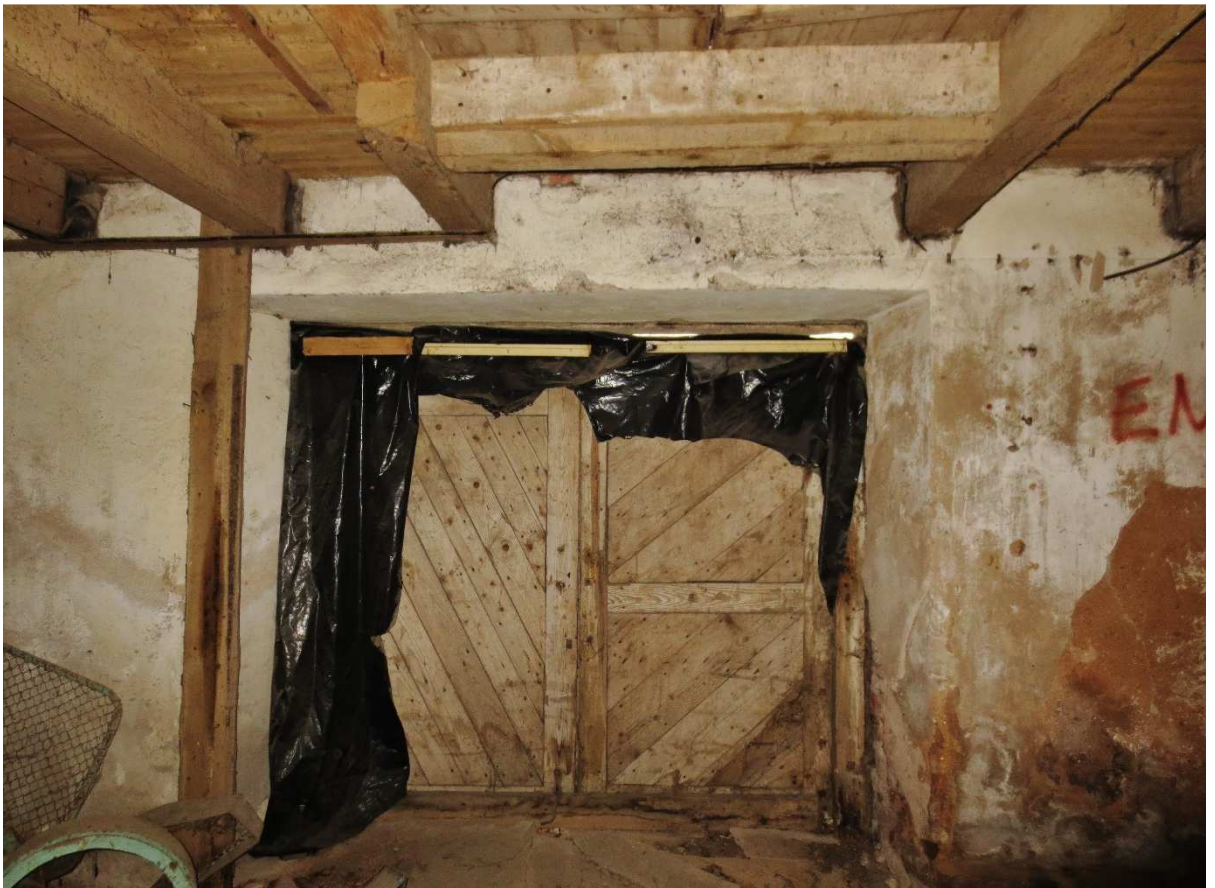
21. I korruse eesruumi kahetiivaline värav U2 seestpoolt

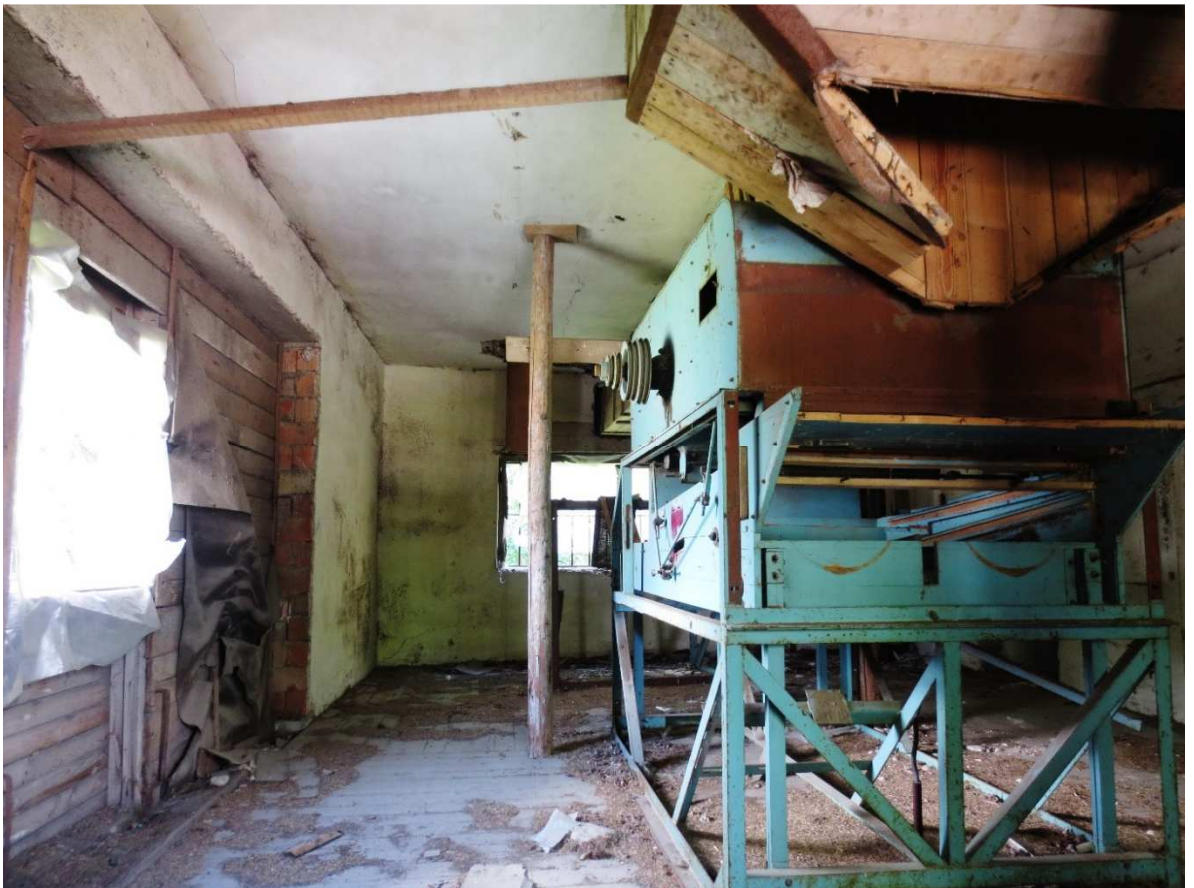
Vahelaed ja neid kandvad talad on kohati väga tugevalt kahjustatud ning paiguti varisenud või varisemisohtlikud seoses kunagise lokaalse põlenguga hoone kaguosas ning katuse läbijooksudega hoone keskosas edelaseina juures (Lisa 4, fotod 28, 29, 36-40, 50). Lisaks on mõlemas vahelaes hulgaliselt avasid, mis olid vajalikud kuivati töös. Hoones paiknevad siiani mõned nõukogude aegsed kuivatiagregaadid (lisa 4, fotod 31, 38, 43, 44).

31. Nõukogude aegsed kuivati seadmed juurdehituse II korrusel

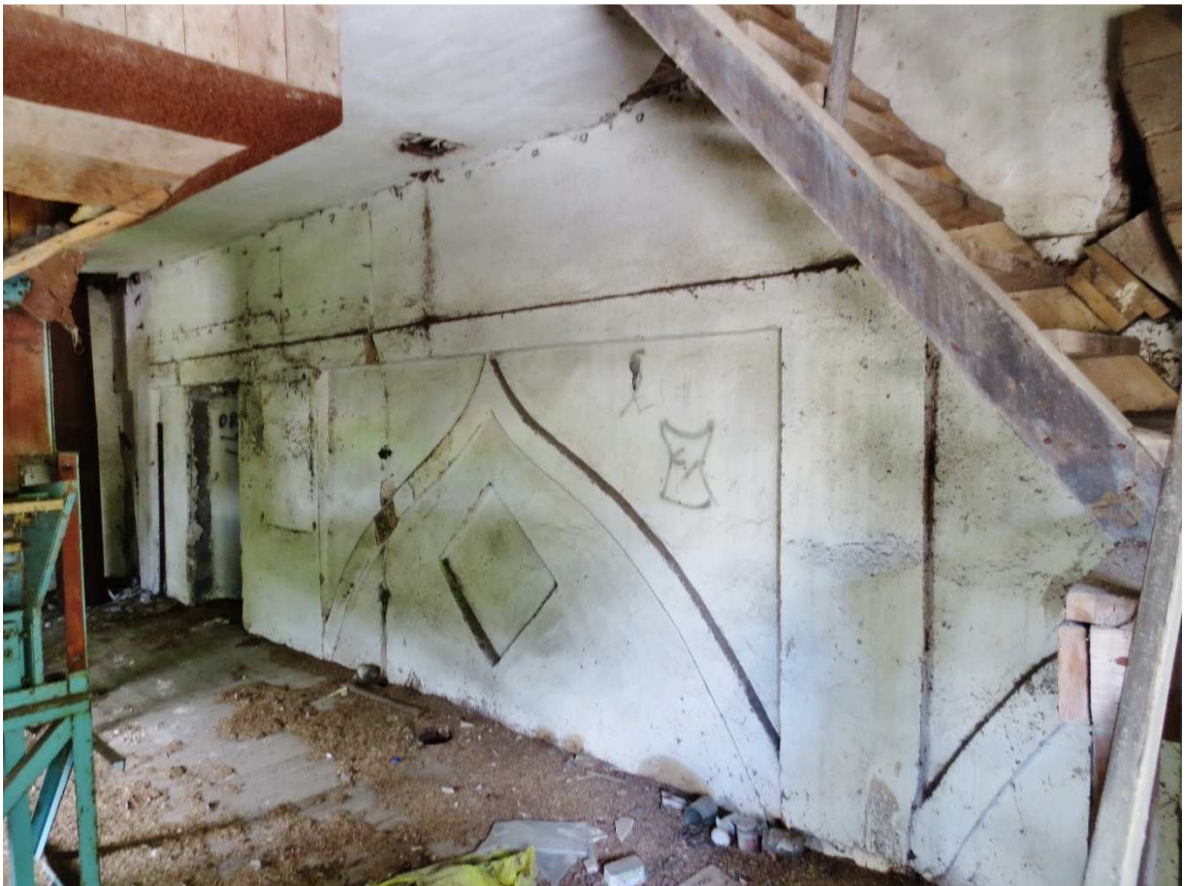
33. Ajaloolise hooneosa kirdeseina krohvidekoor juurdeehituse II korrusel

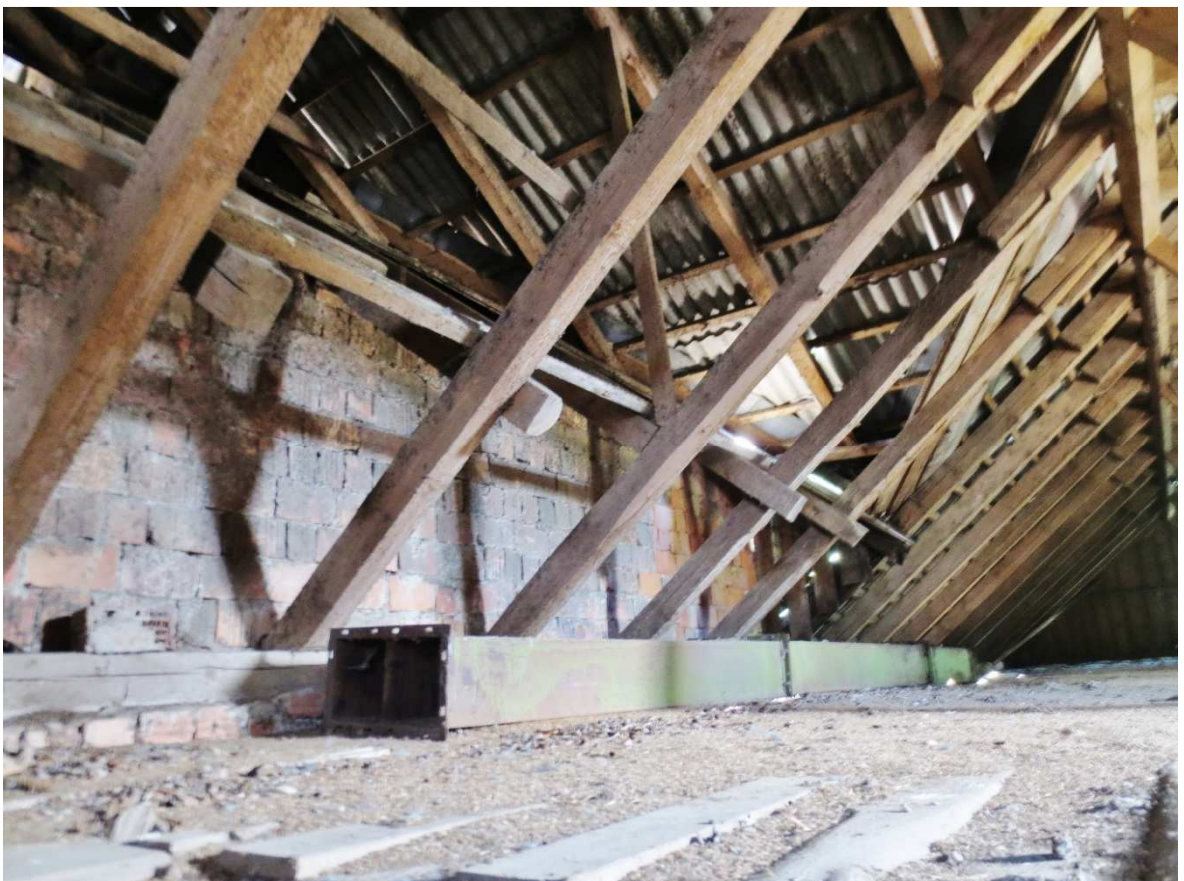
46. Vaade ajaloolise hooneosa pööningule juurdehituse suunas

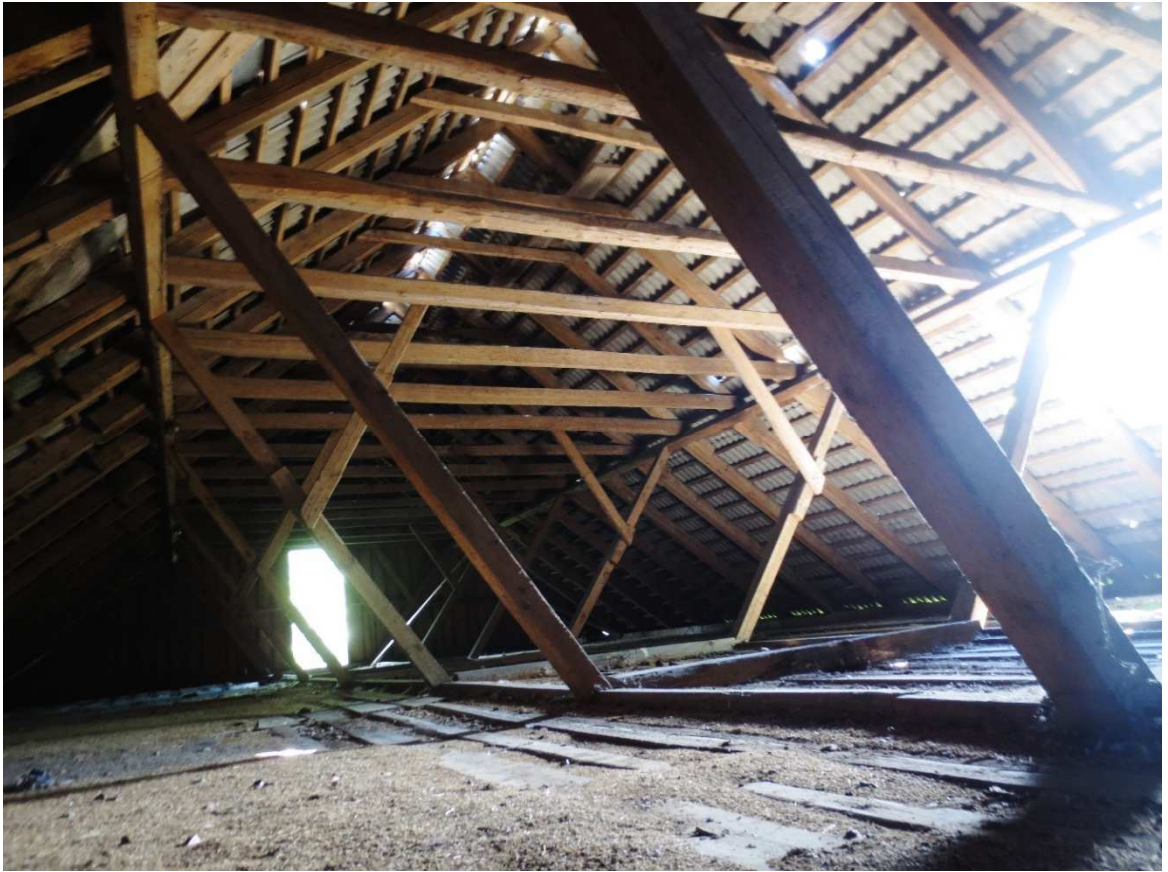
47. Vaade pööningule lõuna suunas
