*Objekti aadress:* Narva mnt 101, Tartu

*Objekt:* Narva mnt kinnismälestiste ühtses kaitsevööndis asuv endine pimedate kool Narva mnt 101

*Teostaja:* Arc Projekt OÜ

**Muinsuskaitse eritingimused Tartu Narva mnt 101 hoone  
ümberehitus-, remont- ja restaureerimistööde projekti  
koostamiseks**

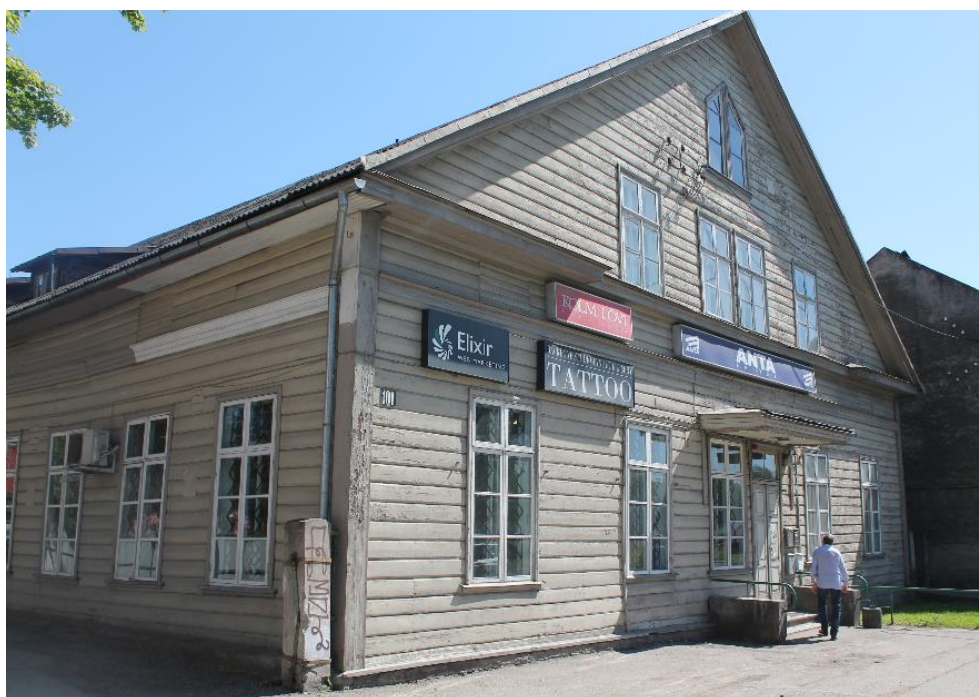
Foto 6. Foto pärit 2018. aasta suvest.<sup>16</sup> Fassaadilt on eemaldatud kõik puidust kaunistused ning kinni ehitatud räästa all poolkorrusel asunud väikesed pööninguaknad.

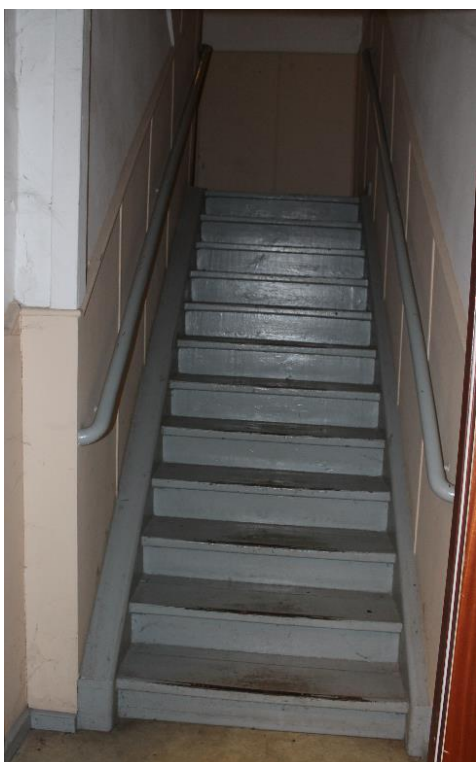
Trepp T2 (foto 24) puudub 1947. aasta plaanil (lisa 3, plaan 1), kuid on olemas 1960. aastast pärit plaanil (lisa 3, plaan 3). Trepp ehitati, kui hoones tegutses pimedate kool. Trepp ise on lihtsa profiiliga puidust astmetega, mis on kaetud värviga. Seinte alaosa katab värvitud puitplaadist tahveldis, millel asuvad metallist ümarad käsipuud. Seinä ülaosa ja lagi on krohvitud ja värvitud.

Foto 24. Trepp T2.

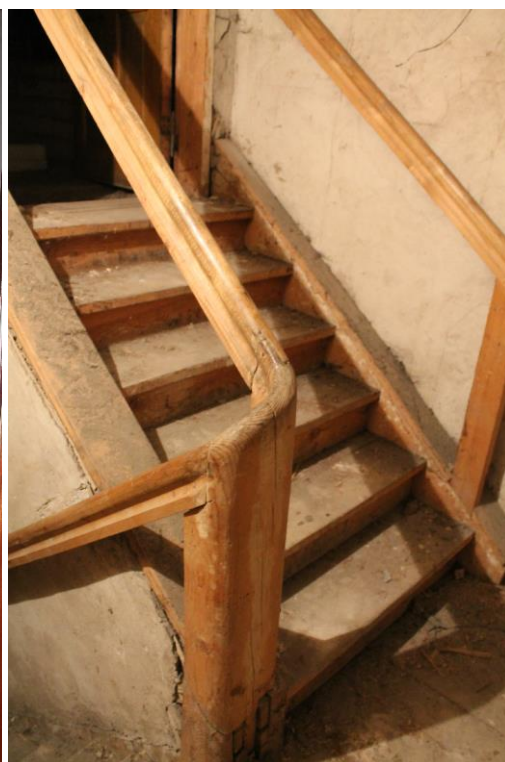
Trepp T4 (foto 25) on teiselt korruselt pööningule viiv puittrepp. See on ehitatud enne 1960. aastat, kuna treppi pole 1947. aasta plaanidel, küll aga 1960. aasta plaanidel. Tegemist on viimistlemata puidust lihtsa profiiliga trepiga koos käsipuuga. Seinu ja lage katab lubivärviga viimistletud krohv.

Foto 25. Pööningule viiv trepp T4

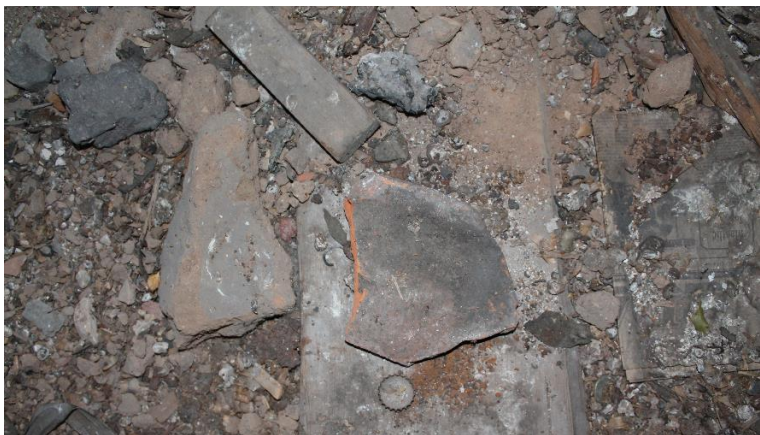
Katuse konstruktsioonid (foto 26) on üldiselt ehitusaegsed, kuid neid on erinevate ümberehituste käigus toetatud uute palkidega. Pööningu korrusel leidsid mõned savist keraamilise plaadi fragmendid (foto 27), mille puhul võib olla tegu hoone algse katusekattega.

Foto 27. Põõningul leitud keraamiliste plaatide fragmendid. Võimalik, et tegu on algsete katusekividega.

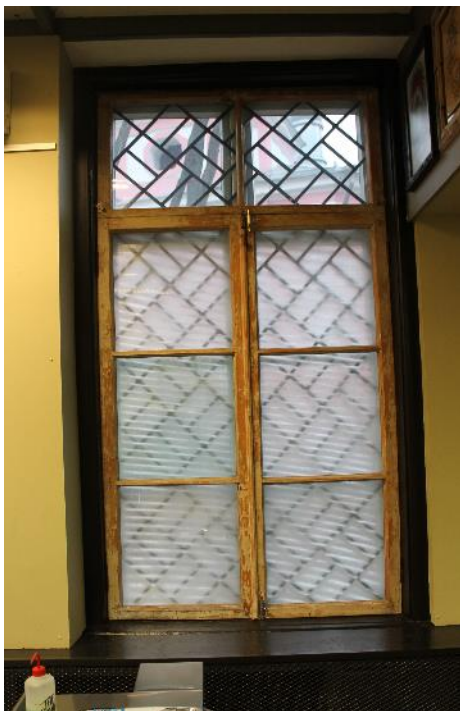
Foto 32. Ruumi 103 restaureeritud puitaken A8.

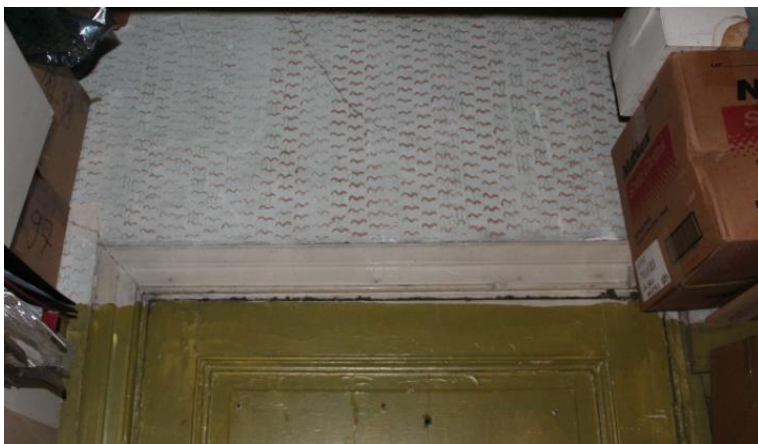
Foto 37. Ruumi 127. Näha rullmustrit ja algne uks SU28, mis on lukustatud ning pole igapäevases kasutuses.

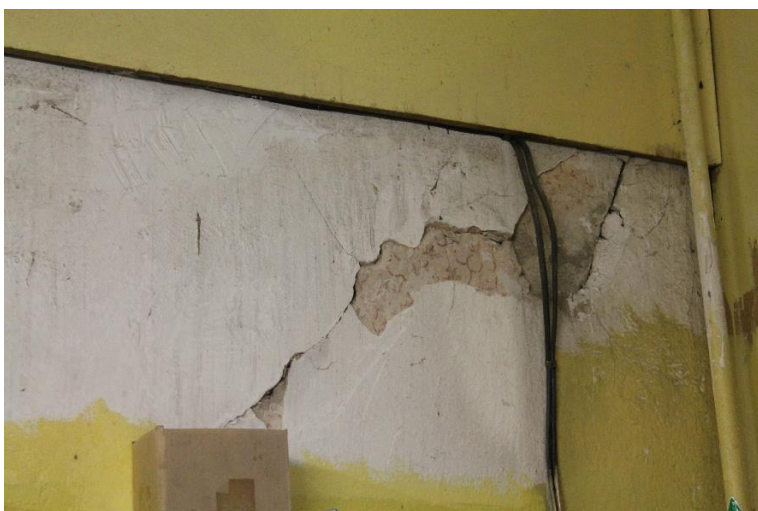
Foto 38. Ruumi 129 lääneseinas säilinud rullmustri fragment.

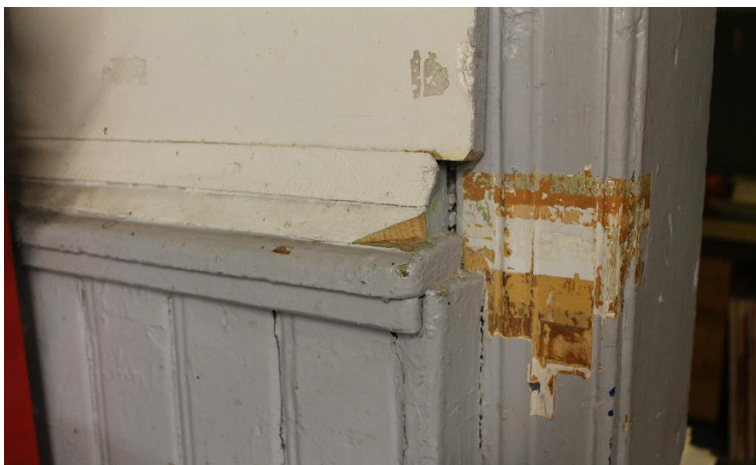
Foto 41. Ruumis 130 tehtud sondaaž SU32 liistul.

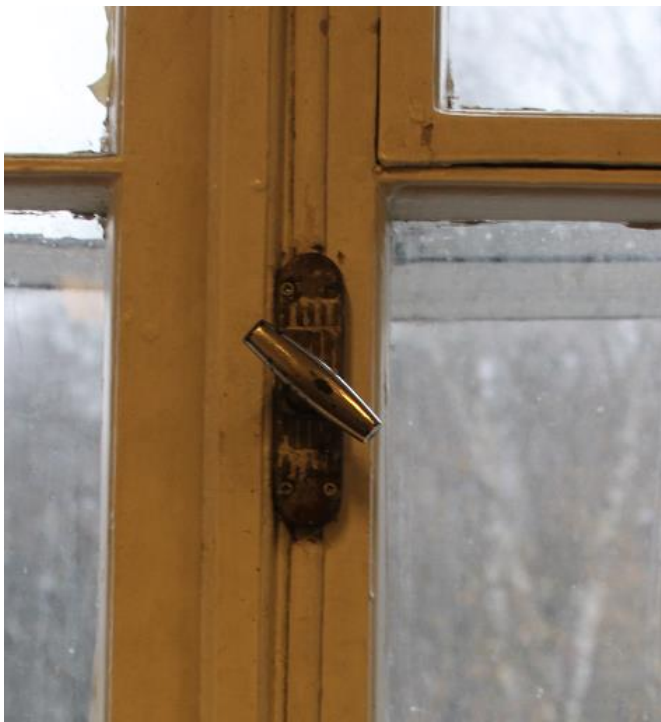
Foto 45. Akna A32 säilinud kremoonide käepide.

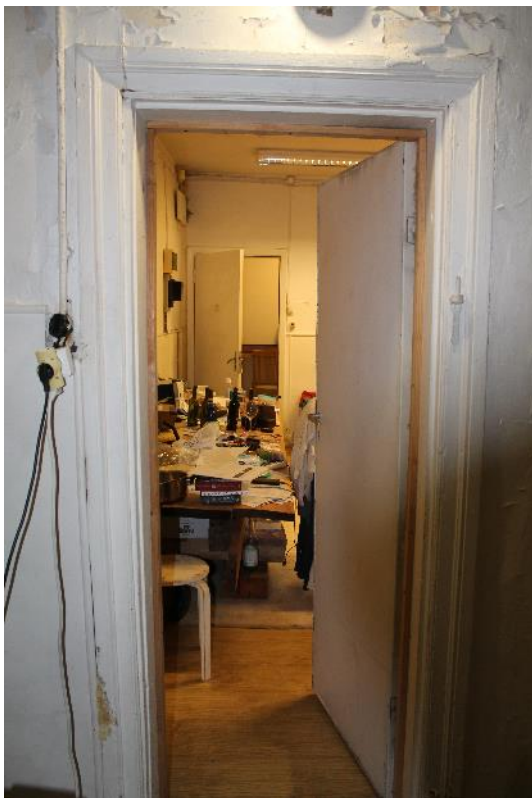
Foto 55. Ruumi 229 säilinud algne profileeritud ukseliist.

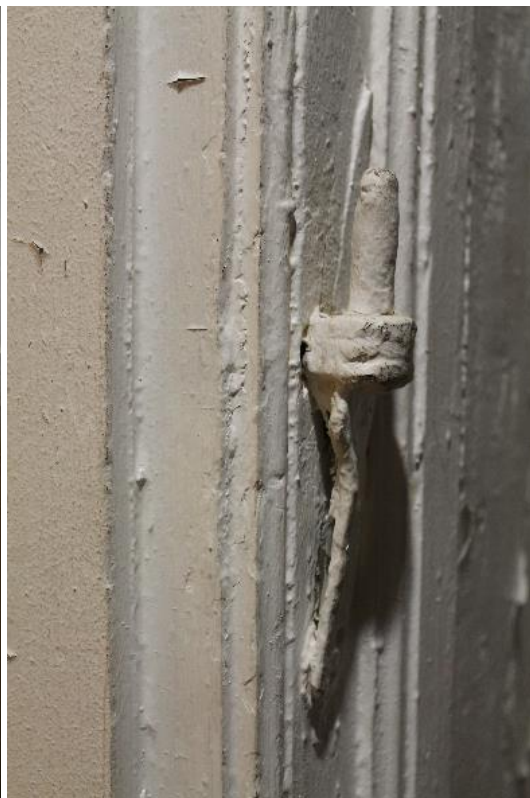
Foto 56. ukseliist ja säilinud algse uksehinge osa.
